**КАРТКА безбар'єрності об'єкта фізичного оточення за результатами проведення оцінки ступеня безбар'єрності будівель і споруд**

Широкобалківська Гімназія

вул . Центральна

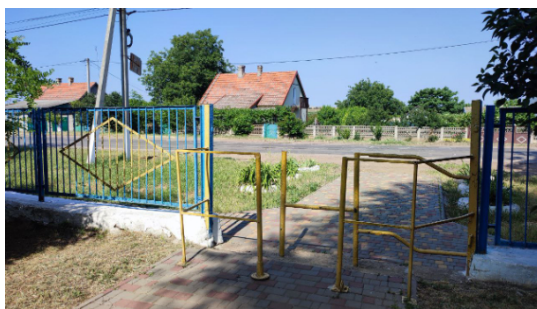
**4) ширина входу на прилеглу територію та ширина дверей, хвірток (за наявності) становить не менше ніж 0,9 метра у просвіті**

Критичність висока

Так

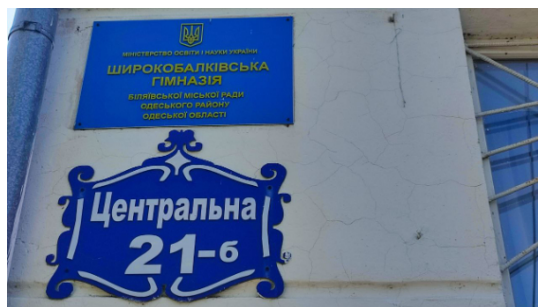
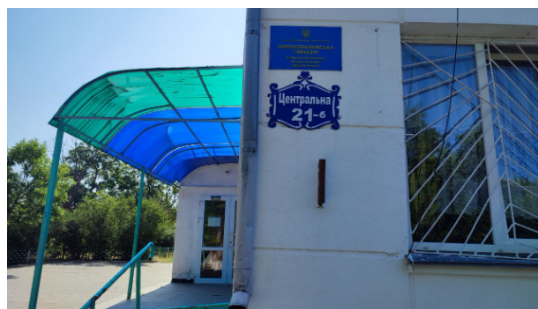
**1) наявна зовнішня тактильна табличка, що містить основну інформацію про будівлю або споруду, найменування, години роботи, розміщена праворуч від входу на висоті 1,2—1,5 метра на стіні або в іншому місці залежно від архітектурних особливостей вхідної групи\***

Так

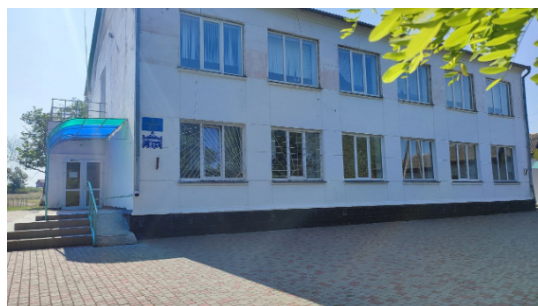
**2) на вході відсутні сходи або наявні сходи і пандус, а за необхідності — підймальні платформи, вертикальні підйомники тощо\***

Критичність висока

Так

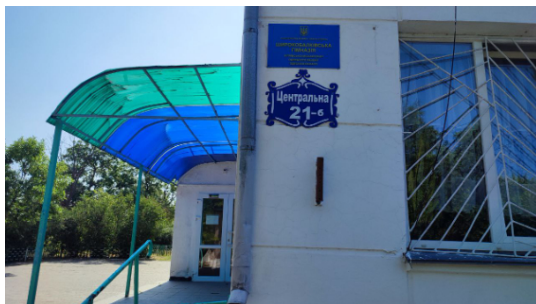
Зображення 1/2:

**12) майданчик перед входом, а також пандус, сходи, підіймальні пристрої для осіб з інвалідністю захищені від атмосферних опадів навісом\***

Так
